BESCHAFFUNGSDIENST GALABAU

ArcoStrada-Segmentbogenpflaster von Beton Pfenning

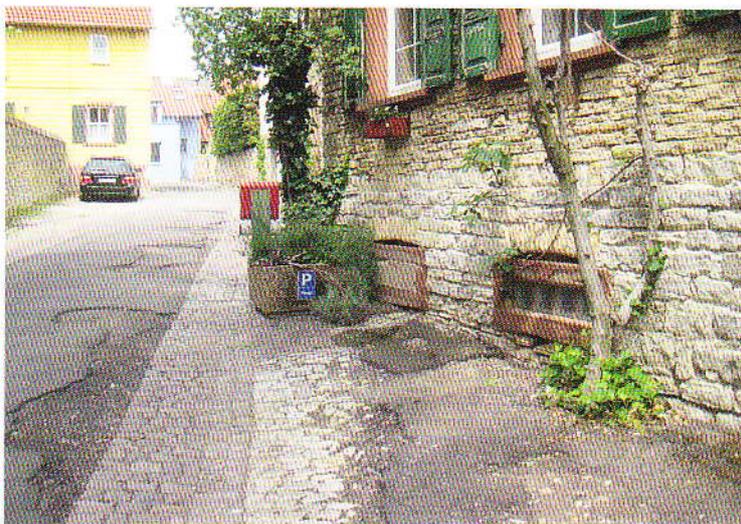
Vorher: Wirklich in einem sehr sanierungsbedürftigen Zustand präsentierten sich einige Sträßchen vor der Sanierung im Ortskern von Dalsheim. (Foto: IDEAL-Brehm & Co. GmbH)

„Schon seit längerer Zeit befinden sich zahlreiche Straßen jenseits der Dalsheimer Ortsmauer in einem sehr schlechten Zustand.

Die alten Beläge – ein Mix aus den Materialien Naturstein, Asphalt und Beton – waren zu großen Teilen stark beschädigt. Deshalb entschied man sich für eine grundlegende Sanierung in drei Bauabschnitten.“

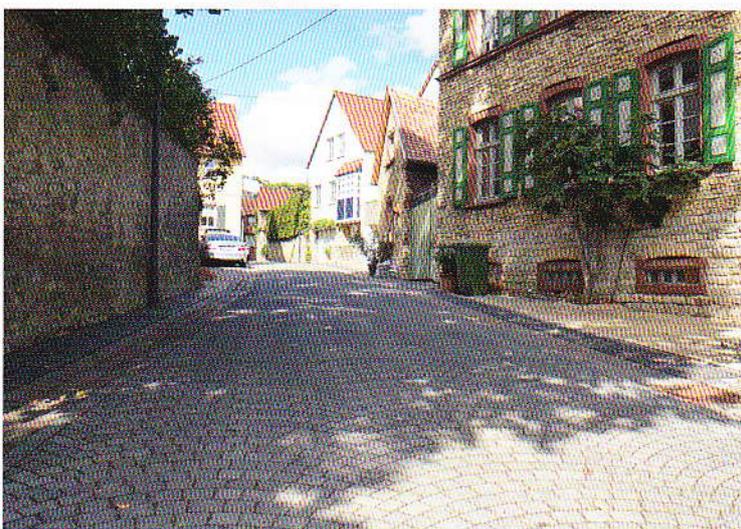
Nachher: Das Segmentbogenpflaster ArcoStrada verbindet die attraktive Optik eines Kleinpflasters mit den Vorteilen eines gut begehbaren und belastbaren Betonpflasters. (Foto: Betonwerk Pfenning GmbH)

Die Entscheidung für das zu verwendende Material fiel auf ein speziell für derartige Anwendungsfälle entwickeltes Pflastersystem aus Beton. „Das ArcoStrada-Segmentbogenpflaster aus der CombiStabil-Produktfamilie des Herstellers Beton Pfenning aus Lampertheim verbindet die attraktive Optik eines in Segmentbögen verlegten Kleinpflasters mit den Vorteilen eines Vollverbundpflasters“, erklärt Coban.

Optisch scheint dieses System – genauso wie ein herkömmliches Naturstein-Segmentbogenpflaster – aus vielen einzelnen unterschiedlichen Einzelsteinen zu bestehen. Was man nicht sieht: In Wirklichkeit setzt sich das Segmentbogenpflaster aus nur 10 unterschiedlichen Steinelementen zusammen. Die verblüffende Optik der Einzelsteine wird dadurch erzielt, indem zwei bis drei aneinander geformte Kleinsteine durch ausreichend tiefe Scheinfugen optisch voneinander getrennt werden. Winkelsteine bilden den Übergang zum angrenzenden Bogen. Um die Verlegung der 10 cm dicken Steine so einfach wie möglich zu machen, sind alle Steine, die pakettiert geliefert werden, mit seitlichen Markierungen an den Radiusaußenseiten versehen – so kommt keine Verwechslung auf.
